DIRECCIÓN DE CEMENTERIO – SALAS VELATORIAS - Relevamiento sensible

- SANITARIOS PÚBLICOS -

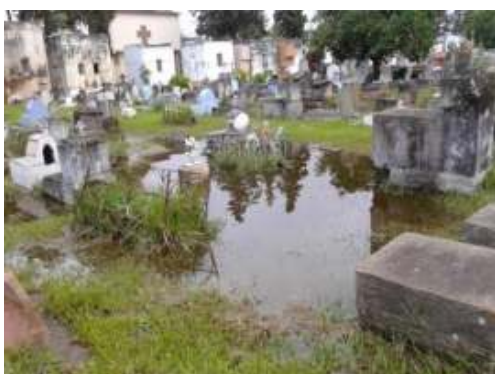
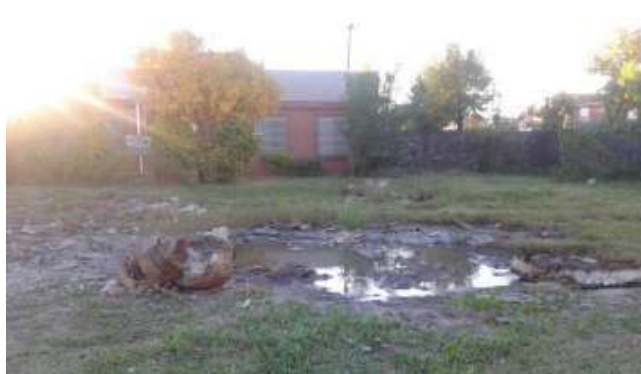
Después de las lluvias quedan sectores anegados.

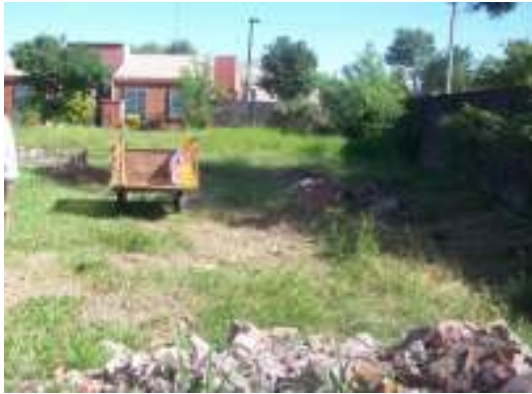
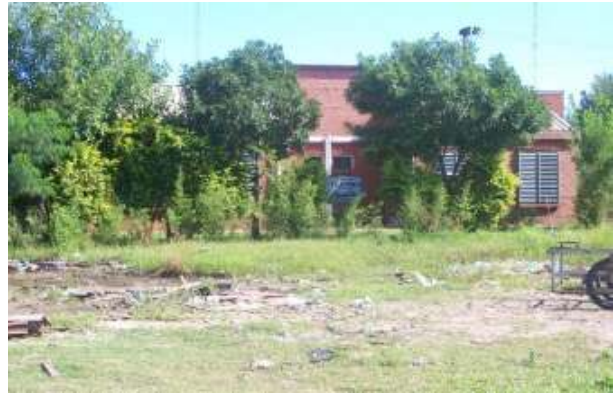
Predio del cementerio que antecede a las salas velatorias (edificio al fondo). Falta tierra para rellenar y mejorar nivel.

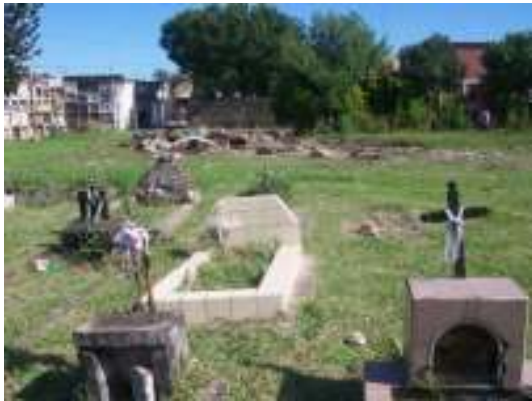
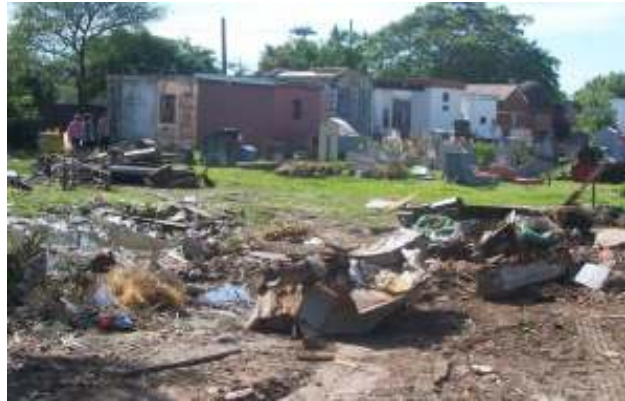
Estado de abandono del predio. Se observan escombros y desechos, generando perjuicio a nivel ambiental así como también para las visuales desde las salas velatorias.

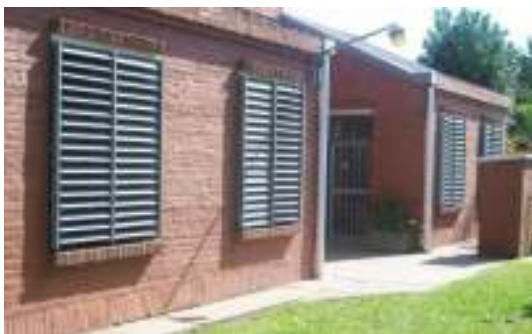
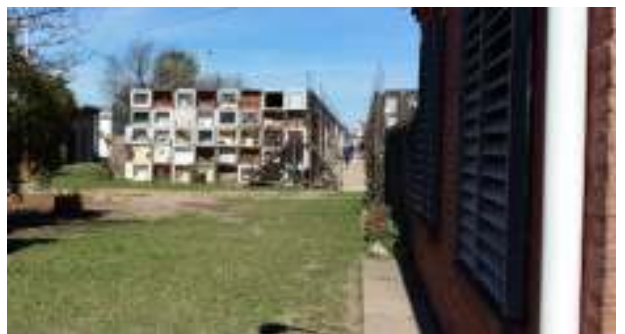
Acceso desde el patio del Cementerio. Se observa un estado prolijo general, además de una casilla de gas que aparentemente no está en uso por lo que tendríamos 2 opciones: 1 ponerla en funcionamiento, ya que según comentario de las cuidadoras de las salas, la gente se lleva las garrafas de adentro y 2 demolerla ya que no sabemos si se encuentra apta para ponerla en uso.

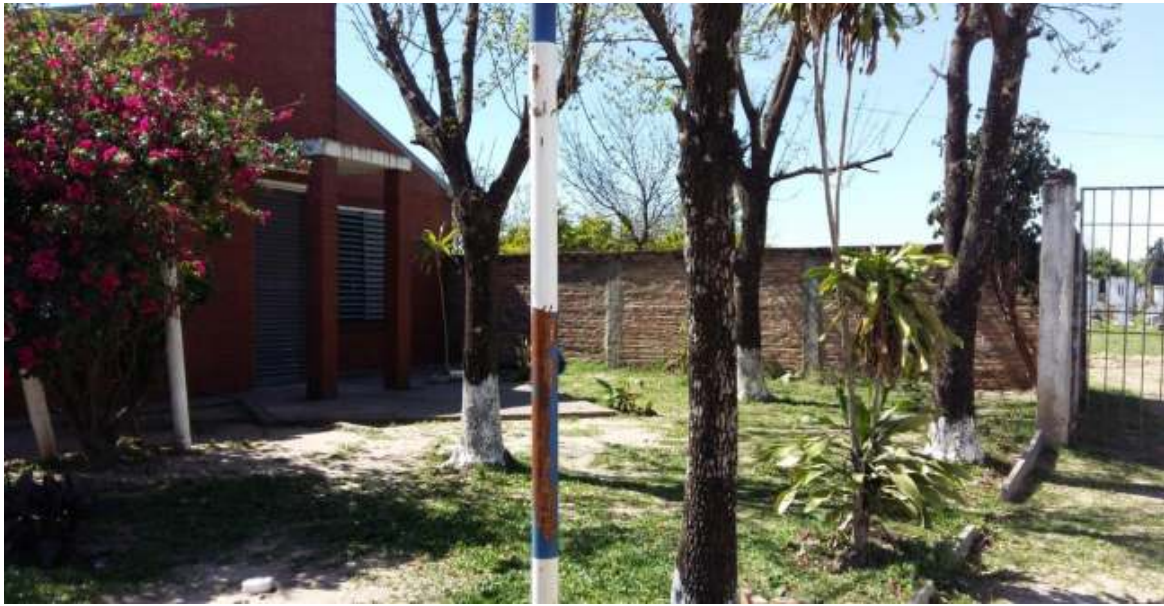
Se observa el acceso lateral de la sala, muy vulnerable, por lo que tienen problemas de ingresos no deseados.

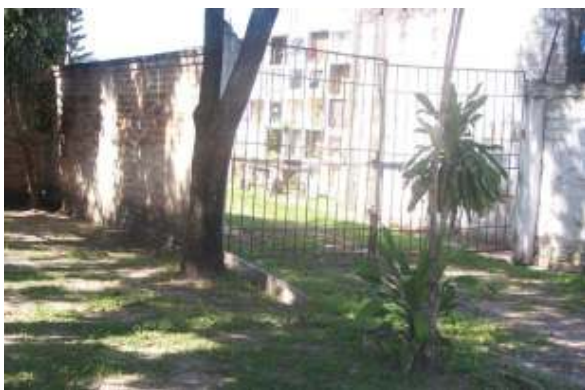
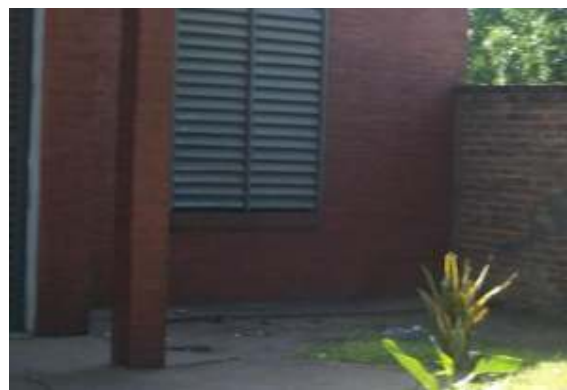
Este sector verde está muy expuesto a los intrusos. Debería ser parte del lado interior. Sector más escondido a la calle donde se juntan los intrusos.

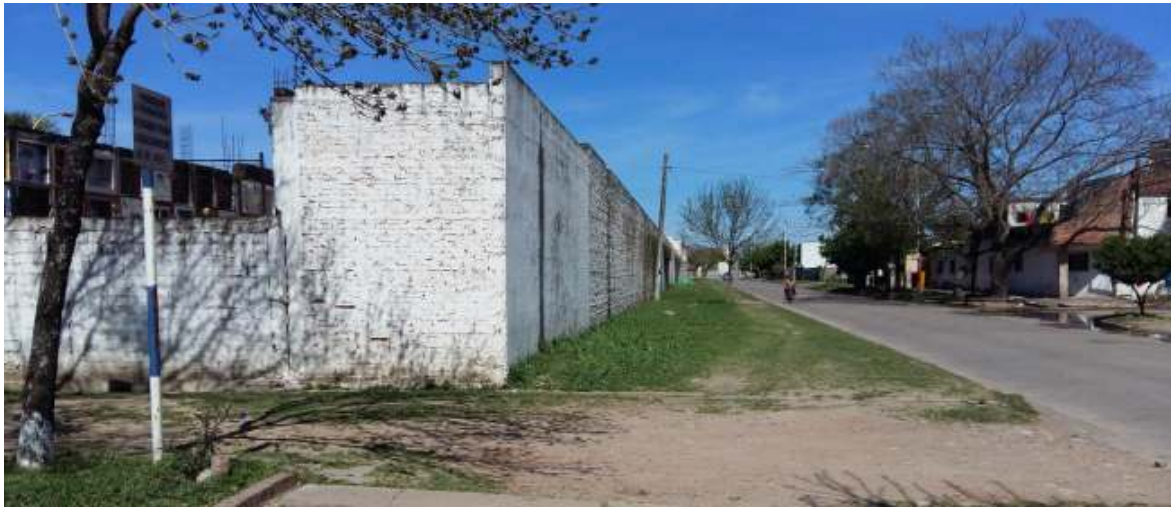
Se observa el muro perimetral del acceso. Seria muy interesante poder nivelarlo.

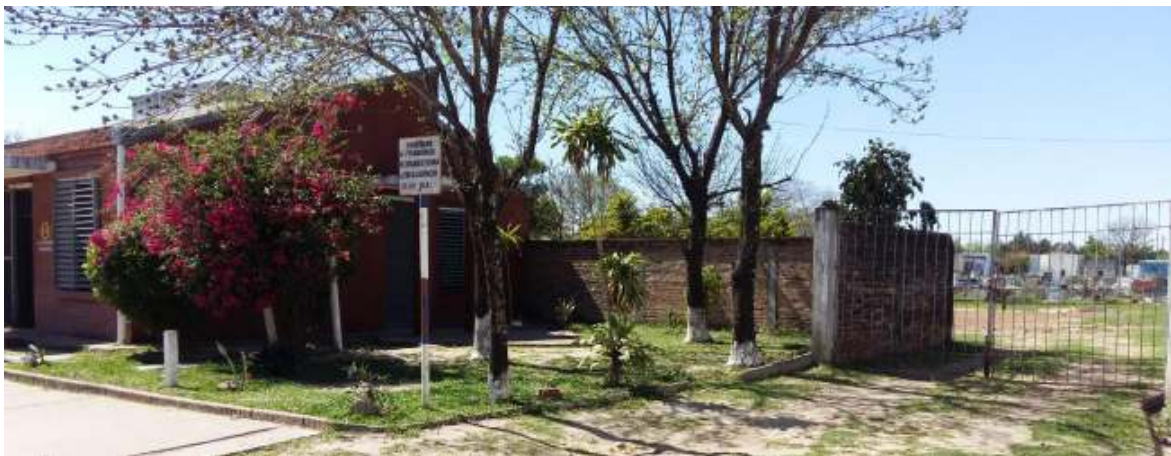
Sector muy vulnerable. Y sin uso específico para beneficio del Cementerio.

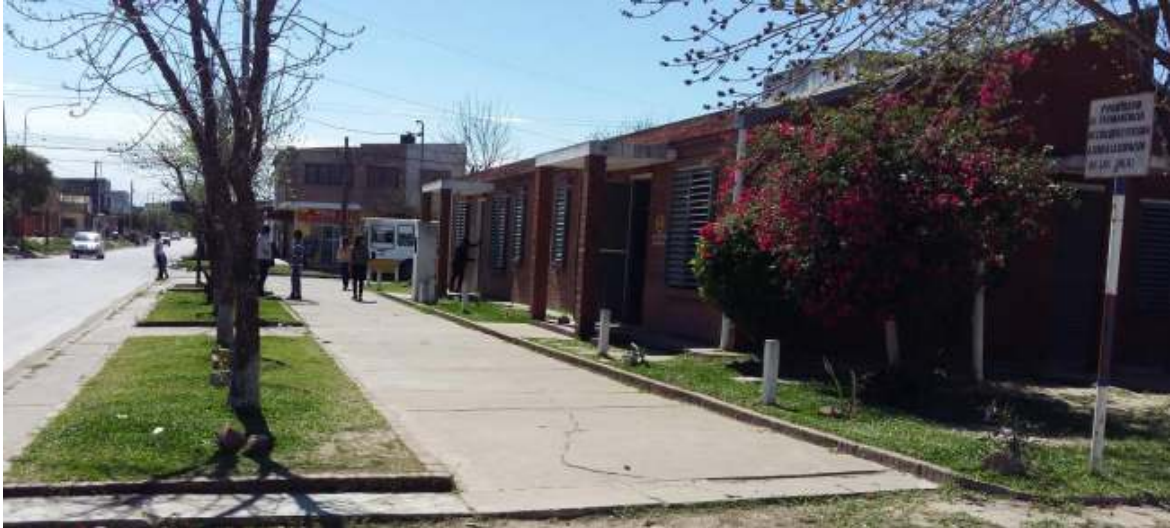
Accesos desde la vía pública, prolijos. No tiene rampas que permitan su accesibilidad.

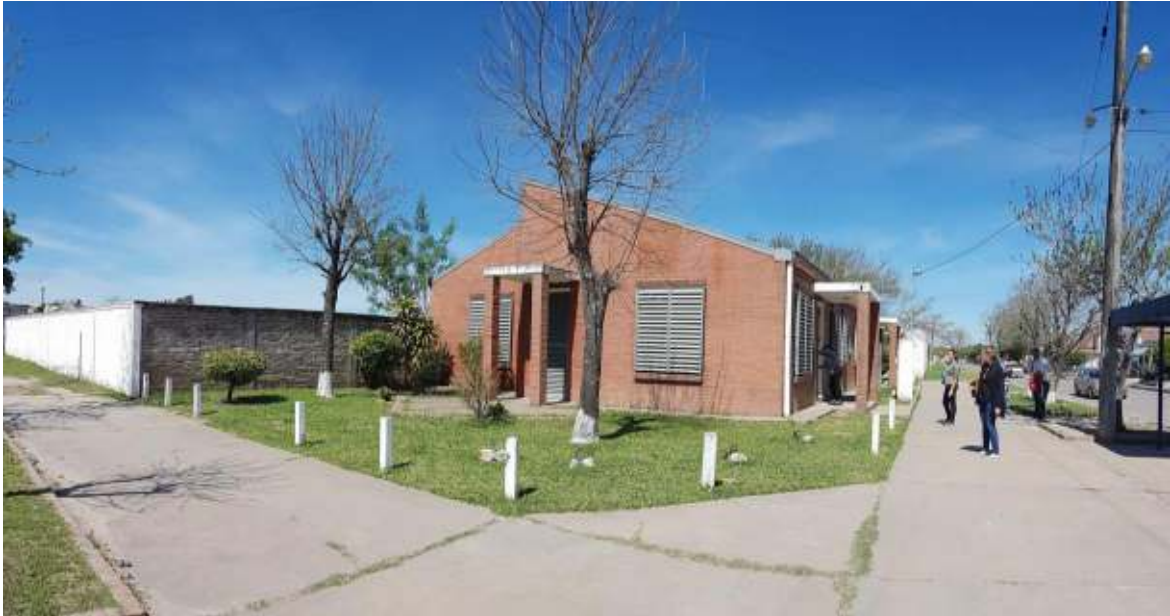
Sector de la esquina. También muy vulnerable por su baja altura. Las salas presentan un problema de diseño ya que se observa un acceso secundario que no se utiliza por temor a los robos.

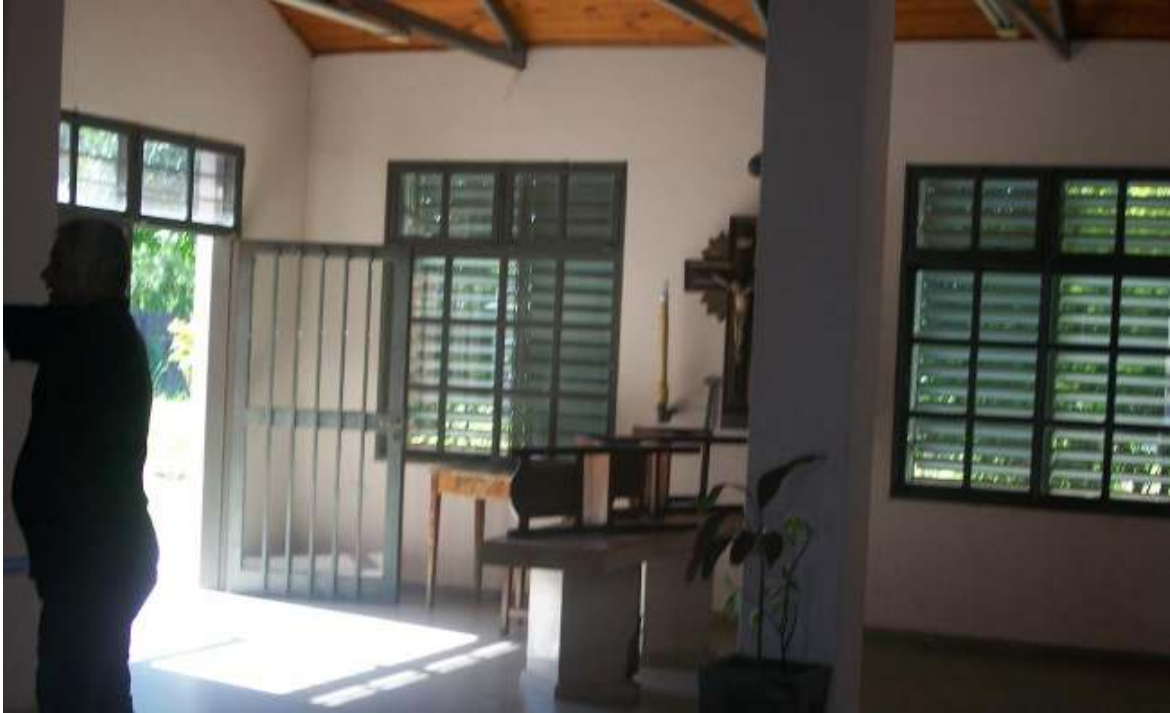
Dentro de las Salas Velatorias, el estado es prolijo en general. Presentando cuestiones de mantenimiento. Se observa una placa de marmol rota en la base del pedestal funebre.

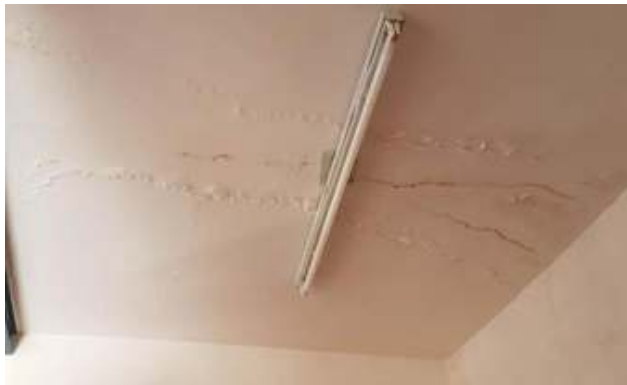
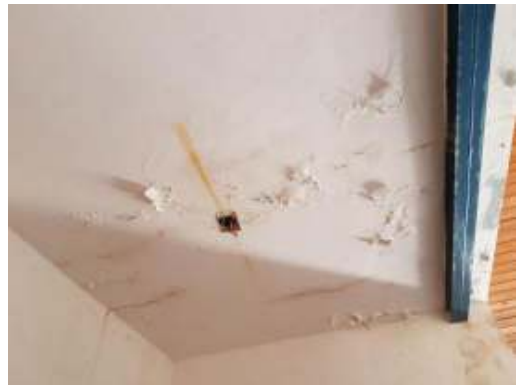
Se observa una humedad que proviene de la losa técnica existente, perjudica las paredes y el cielorraso. Ambas Salas.

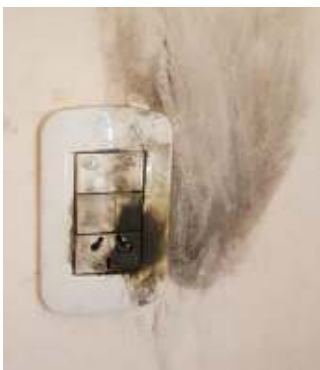
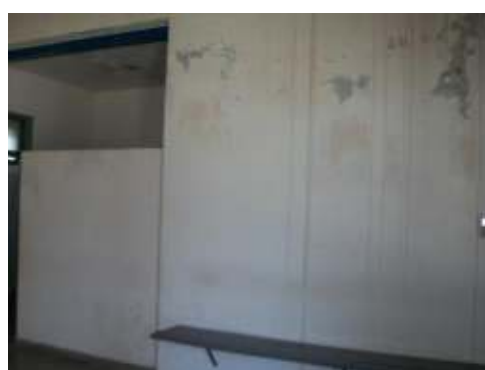
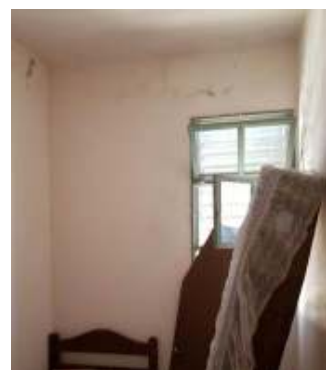
Presenta un peligro para las instalaciones eléctricas. Una vez arreglado, se tendrá que renovar la pintura. Ambas Salas.

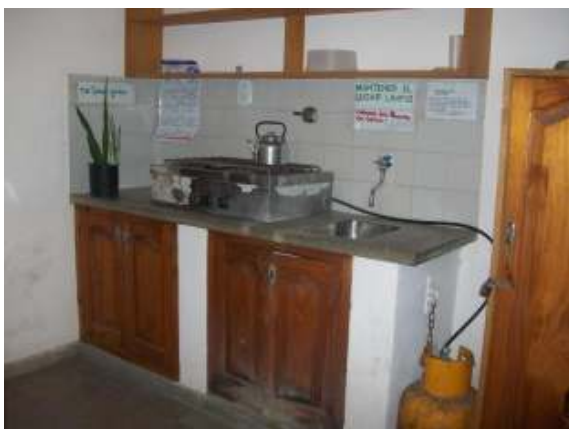
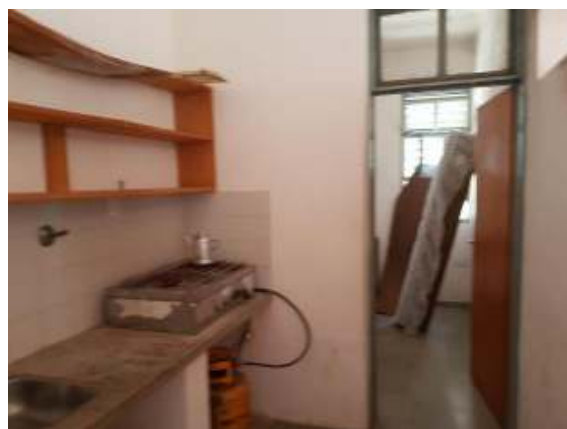
Estado actual del sector privado: Los muebles necesitan reparación y pintura. Las garrapas están con candado por los robos. La estantería necesita un cambio ya que fue muy afectada por el agua que cae de la losa. Ambas Salas.

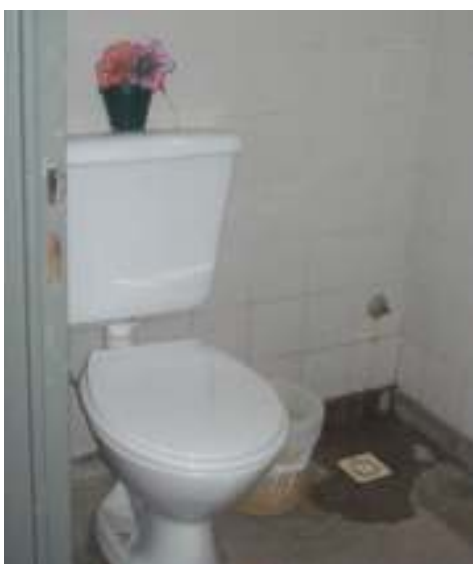
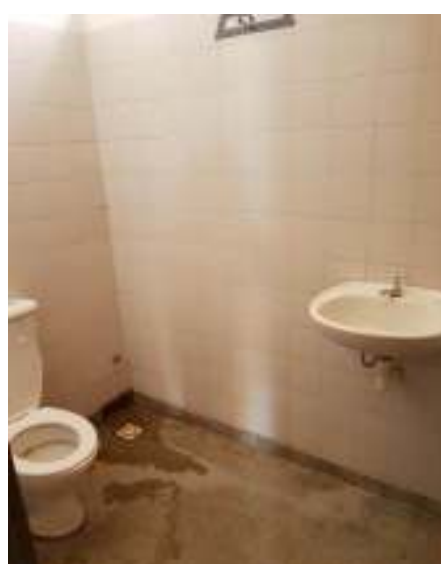
Las instalaciones se encuentran colapsadas.

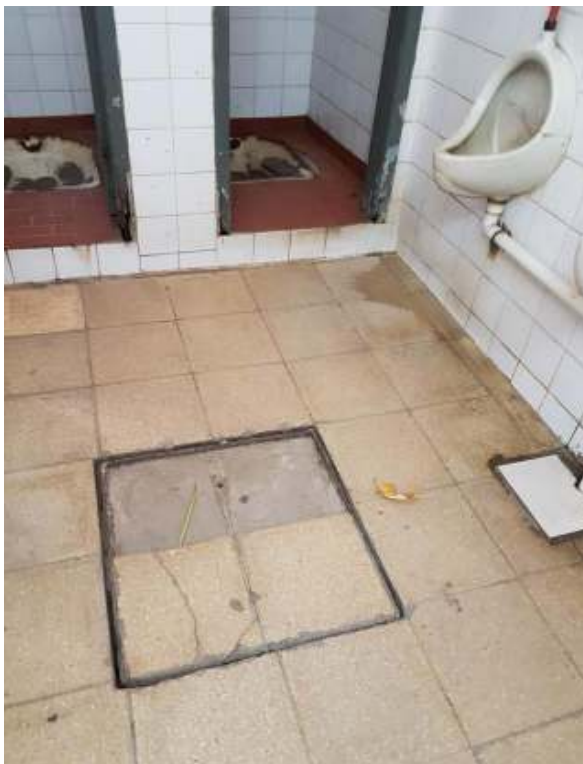
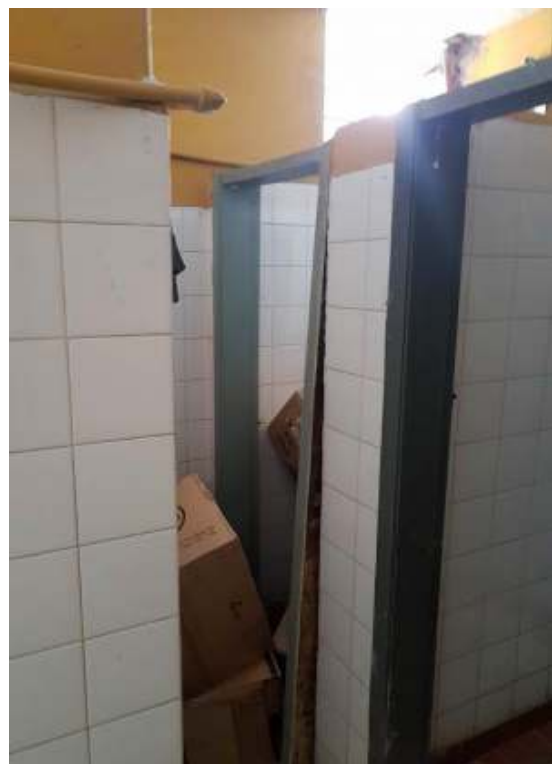
Sanitarios masculinos. Letrinas. Poco espacio. Mal estado de mantenimiento. Cámara de inspección.

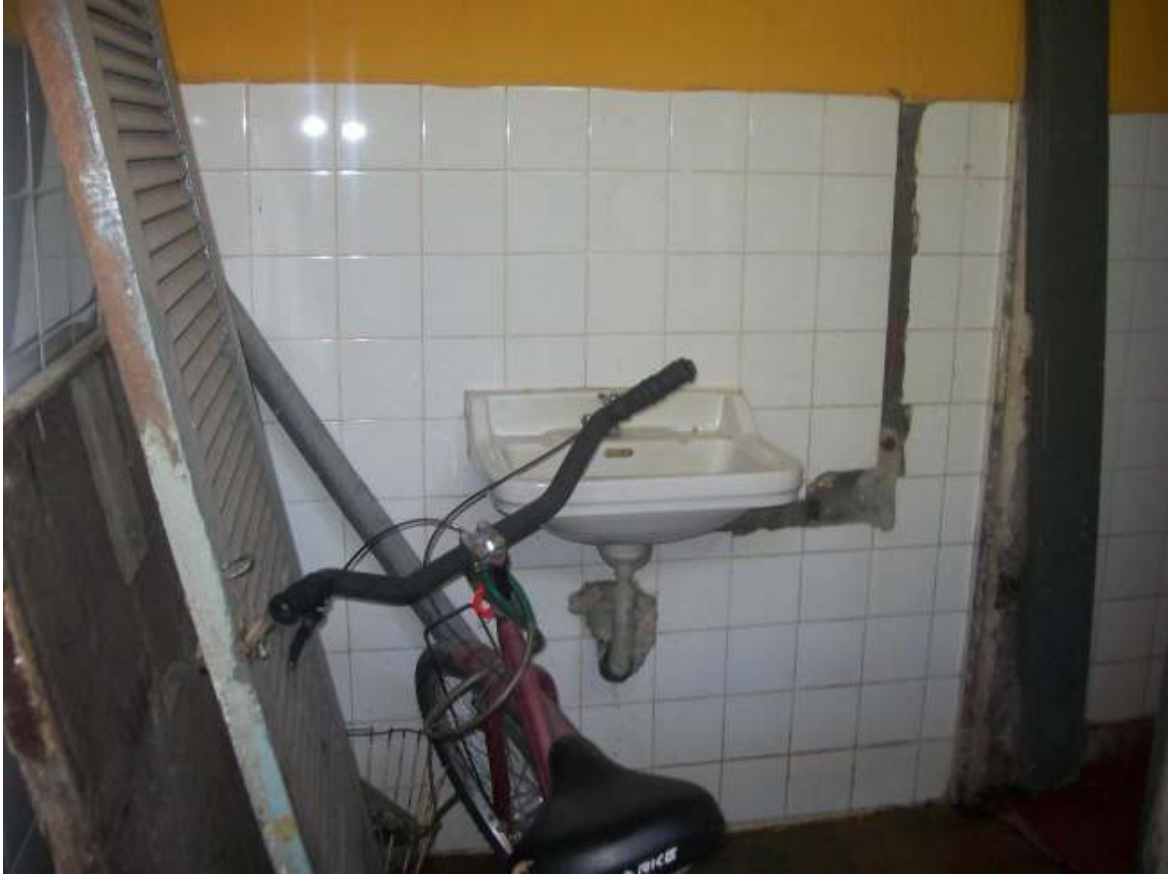
Sanitarios femeninos. Falta de mantenimiento. Sector de guardado de elementos varios.

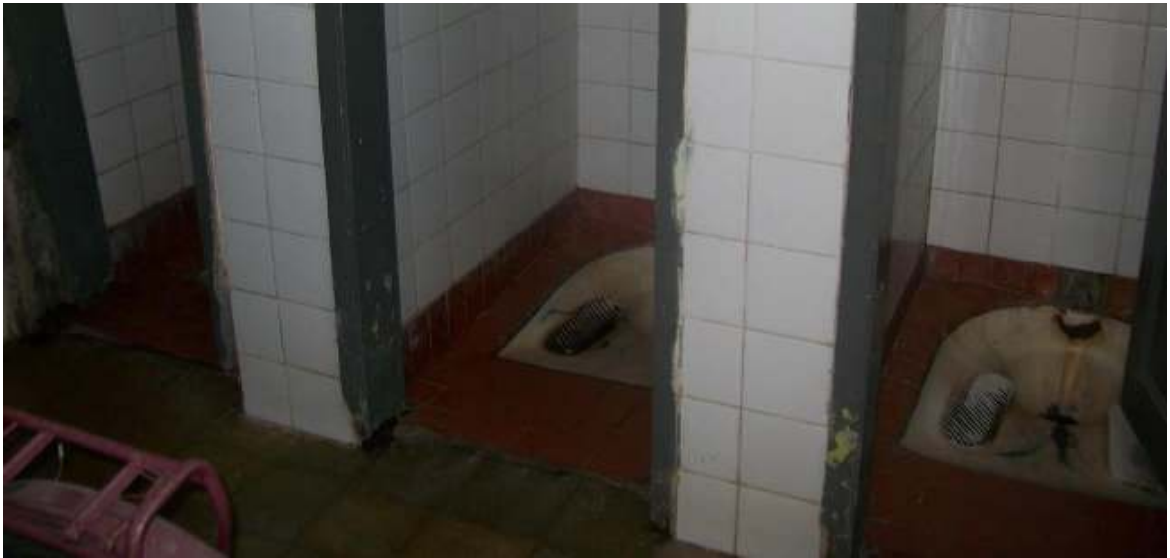
Estado actual de las letrinas.

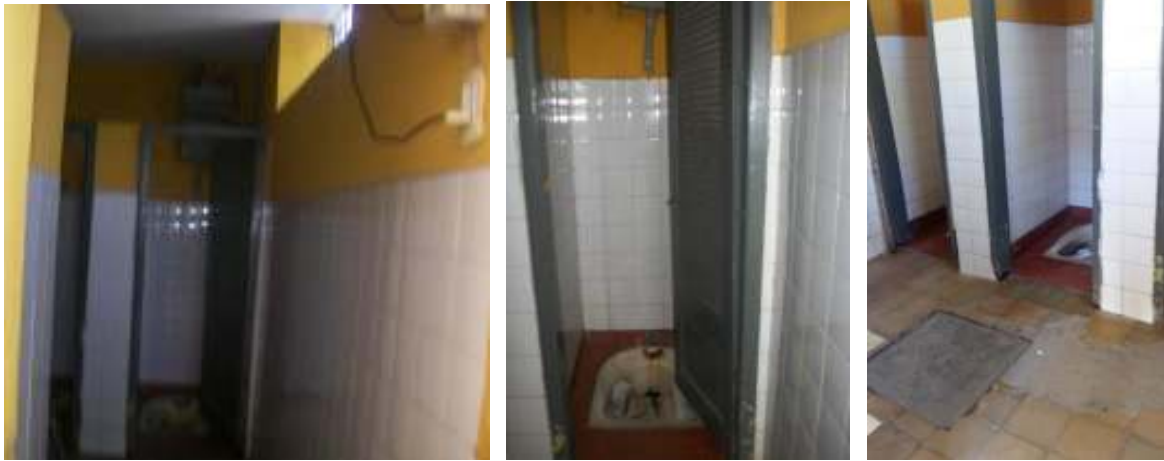
Se observa una cámara de inspección. Mal estado de mantenimiento.
