Crisis Ambiental del Vertedero Único Municipal (VUM)

INFORME SUBSECRETARIA HIGIENE URBANA

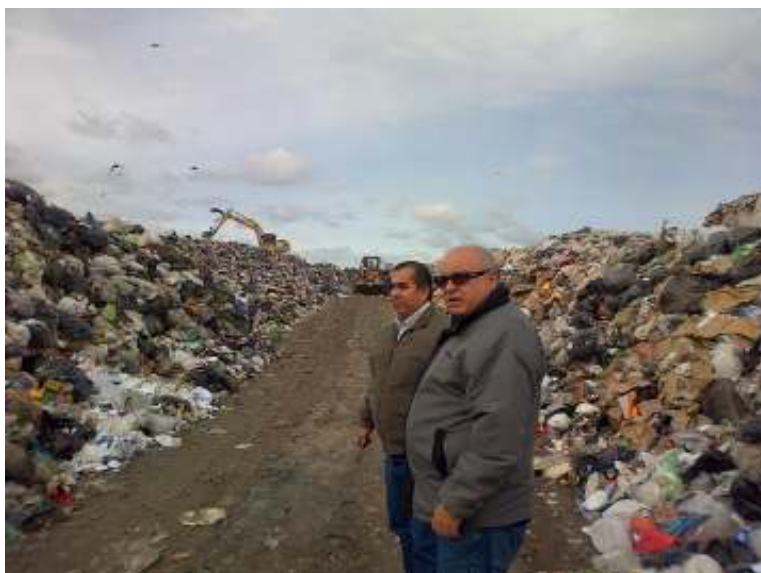
La disposición final se realiza en cavas que tienen una capacidad de carga para 40 días con una dimensión de 120 x 4 x 20 mts. La carga de las mismas se hace desde el fondo de la cava hasta llegar a la superficie del suelo y desde allí se logra hasta una altura de 4 metros. El predio se ha dividido en tres áreas: un área de emergencias que se utiliza cuando se tiene inclemencias climáticas, allí se ubica una cava que ya está colapsada, otra se encuentra en el área de disposición final que se utiliza para días normales y una última área que se encuentra con residuos sólidos urbanos estabilizados. Acelerado por la gran cantidad de días con inclemencias climáticas, se ha utilizado en gran parte, el área de emergencias por la falta de la realización de mejora del camino que conduce hasta la zona de descarga con días normales. Se necesitan 1.200 mts de enripiado para poder acceder a la zona posterior de disposición final.

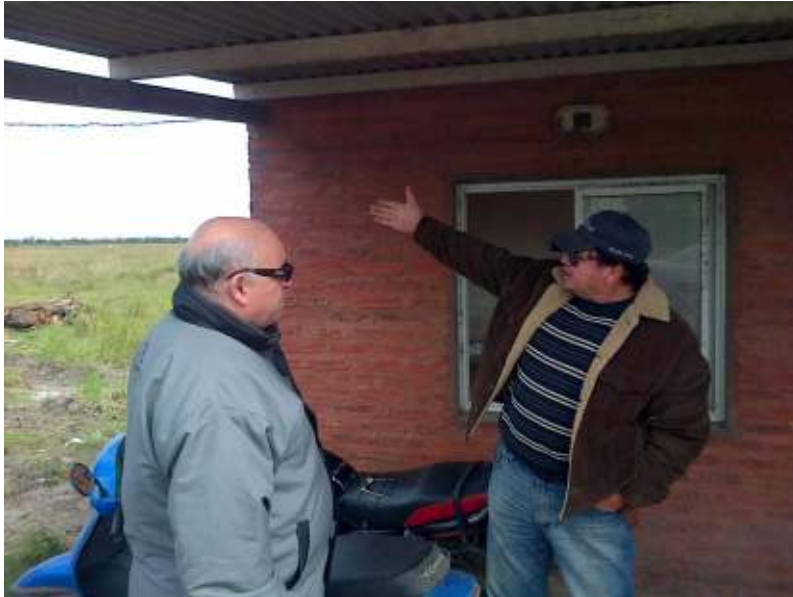
Para tal cometido, se necesitan cuatro camiones volcadores, dos máquinas retroexcavadoras, una motoniveladora y una cargadora frontal de gran capacidad. Actualmente solo se cuenta con una máquina retroexcavadora, una cargadora, una motoniveladora y ningún camión. El motivo de esta situación es que hasta el momento no se cuenta con alguna documentación que respalde la relación contractual de los propietarios de los equipos con la municipalidad.

Sin este equipamiento mencionado anteriormente, la vida útil del vertedero se reducirá a menos de 6 meses lo que provocará un gran colapso del mismo con tendencia a desastre ambiental.
